Aus der Sicht der Restauratorin

Bestand und Bearbeitungsmerkmale

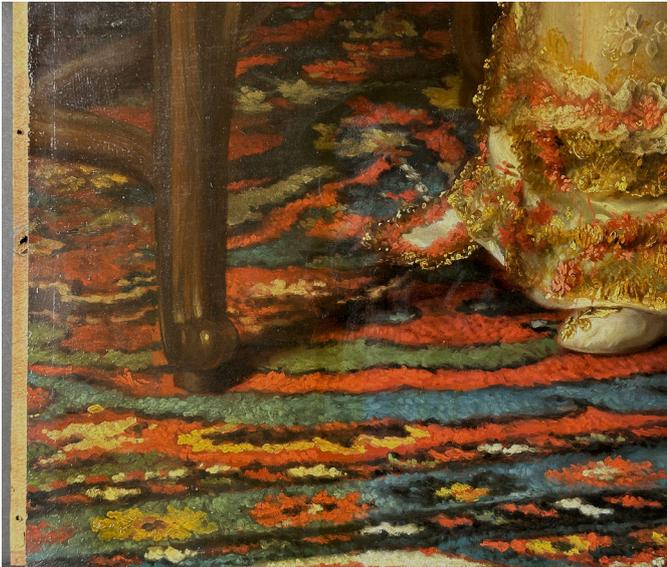
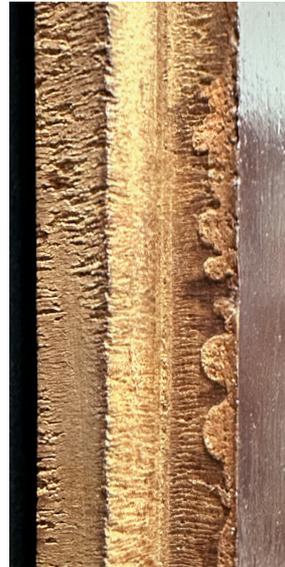
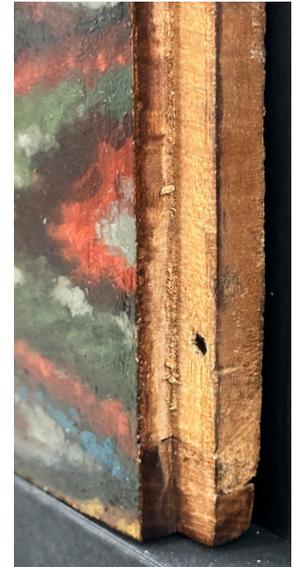
Abb. 2a, b, c

Details während der Reinigung: An der linken Seitenkante ist die originale Stufe sichtbar. Der gelbte Firnis lässt die blaue Farbe des Teppichs grün erscheinen (Abb. links). Linke Seitenkante mit Tropfspuren der originalen Grundierung (Abb. Mitte). Rechte Seitenkante mit original abgestuftem Randbereich (Abb. rechts). Die Stufe an der Unterkante wurde vor dem Auftrag der Grundierung mit einer zusätzlichen Leiste ausgeglichen.

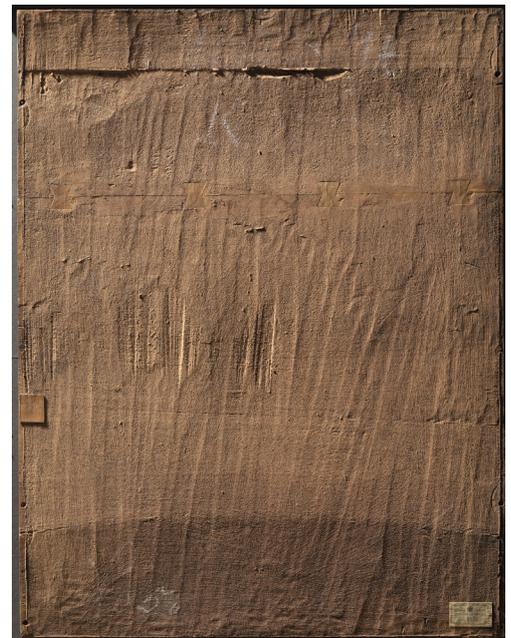
Abb. 3

Gesamtaufnahme der Gemälderückseite mit originalem Rückseitenanstrich im Streiflicht.

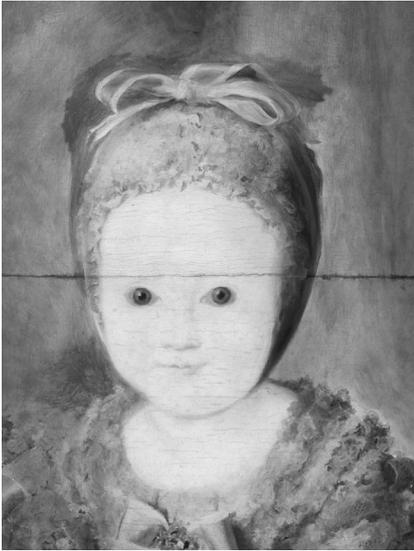
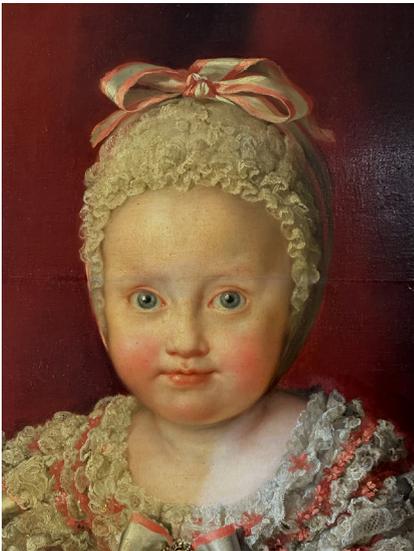
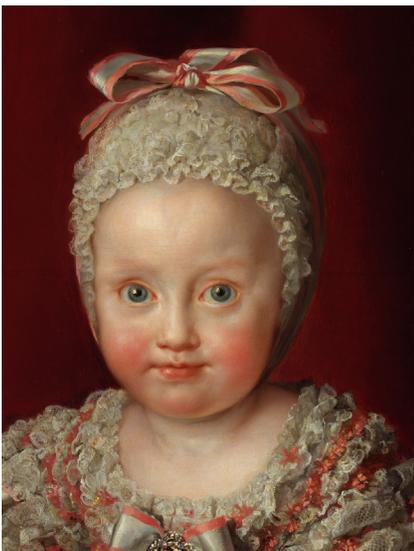
Eine helle Leim-Kreide-Grundierung ist die Basis der ölgebundenen Malschicht. Von der Unterzeichnung sind nur im Gesicht und an den Händen einige feine, sparsam ausgeführte Linien sichtbar (*Abb. 4a, b, c*). Der Farbauftrag variiert je nach dargestelltem Gegenstand und ist in

Abb. 4a, b, c
 Details: Gesicht in Infrarotreflektografie (IRR), während der Reinigung und im Auflicht nach der Restaurierung.

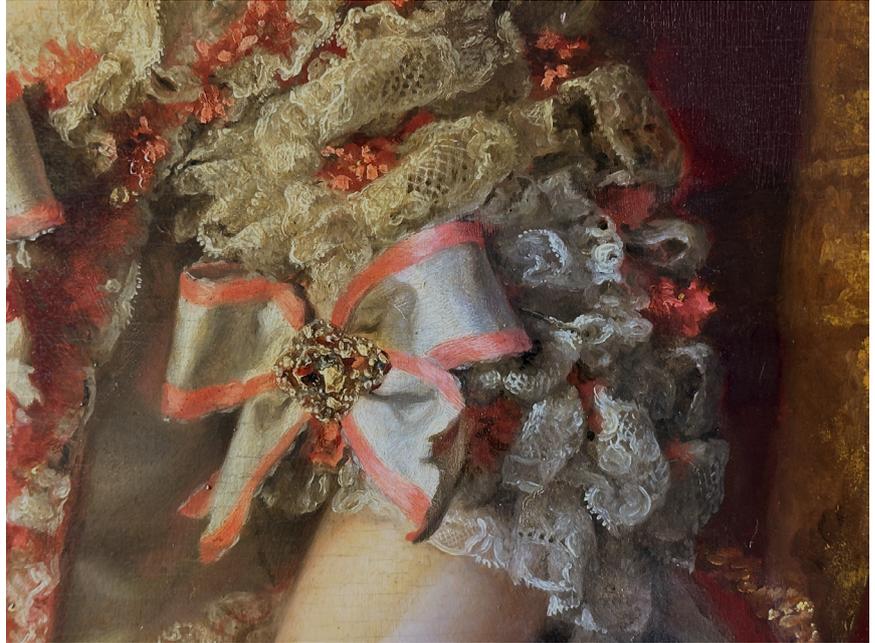
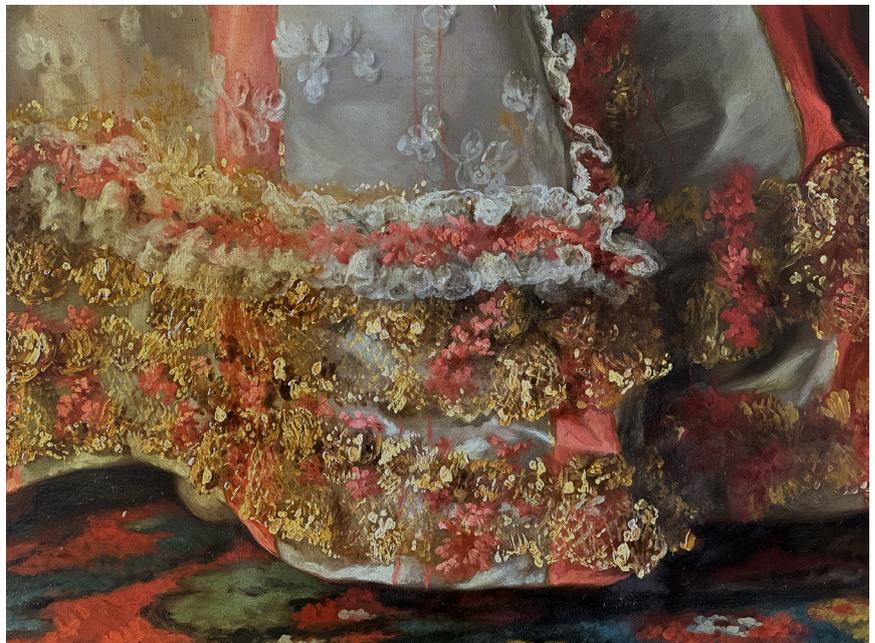
Das Gemälde (vgl. *Abb. 5a, b*) präsentierte sich mit verschmutzten, gelbten und getrübbten Firnisüberzügen sowie nachgedunkelten Retuschen. Die originale Malerei ist auffallend gut erhalten – eine Seltenheit bei Tafelbildern dieser Zeit. Eine starre Rahmung und ungünstige klimatische Bedingungen in der Vergangenheit verursachten Spannungen im Bildträger – dies zusammen mit mechanischen Beschädigungen und kleineren Malschichtabhebungen veranlassten 2023 eine Restaurierung.

Abb. 5a, b
 Details während der Reinigung: Im Kleid ist der Farbauftrag auffallend strukturiert. Dieser offene Pinselduktus zeigt die lebendige, duftige, materielle Beschaffenheit des Kleides, und die hellen Glanzpunkte sorgen für Plastizität im Bereich der Spitzen und der Brosche.

Die Maßnahmen umfassten die Reduzierung der veränderten Firnisüberzüge, die Abnahme von alten Retuschen, die Verleimung neuerer Haarrisse im Bildträger sowie die Integration von Malschichtfehlstellen. Damit wurde nicht nur die Intensität der brillanten Farben der Malerei wieder voll zur Geltung gebracht, sondern es konnte allgemein sowohl die Stabilisierung des Bildträgers als auch ein geschlossenes Erscheinungsbild erzielt werden. Zudem wurde das Gemälde zum Schutz vor Klimaschwankungen von einer in den Zierrahmen integrierten Klimavitrine umschlossen.
